Znalecký posudek

č. 1363-13/19

na stanovení obvyklé ceny

DAF FA LF 45.220 E14

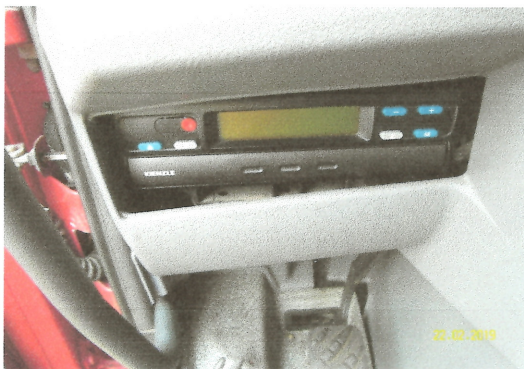
z fotodokumentace - pořízená ze dne 2.4.2015 - Předávací protokol
Údaje na vozidle s dodanou dokumentací souhlasí

Z důvodu nefunkčních akumulátorů nelze odečíst stav ujetých km v době prohlídky.

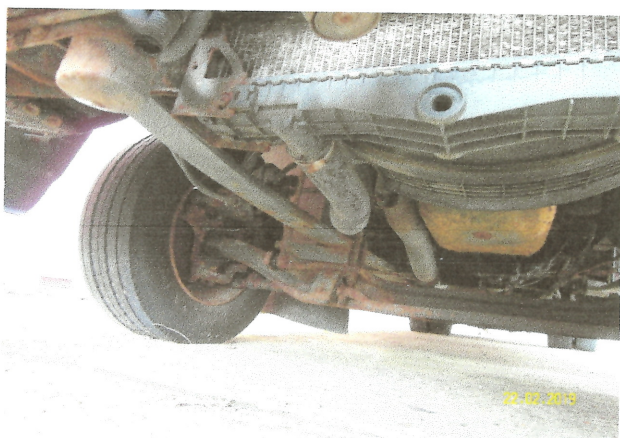
c / přední náprava

Bez viditelného mechanického poškození. Vůle v kloubech nelze ověřit.

Na jednotlivých dílech přední nápravy je povrchová koroze.

Technický stav přední nápravy hodnotím srážkou -30%.

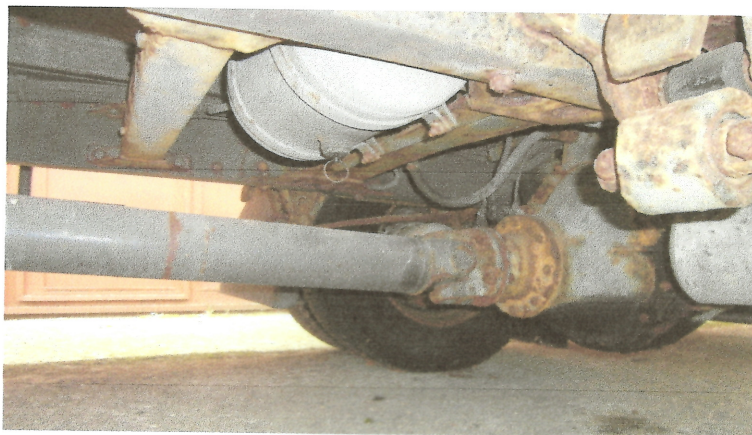
d / zadní náprava

Bez viditelného mechanického poškození. Funkčnost nelze ověřit ani posoudit skutečný stav opotřebení.

Technický stav zadní nápravy hodnotím srážkou -30%.

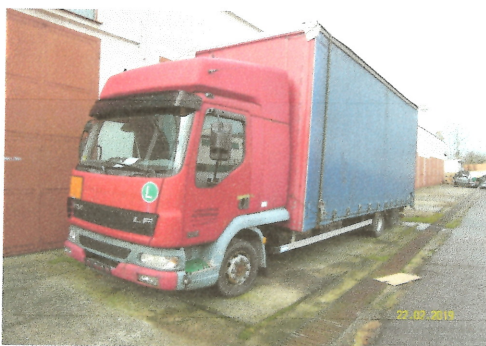
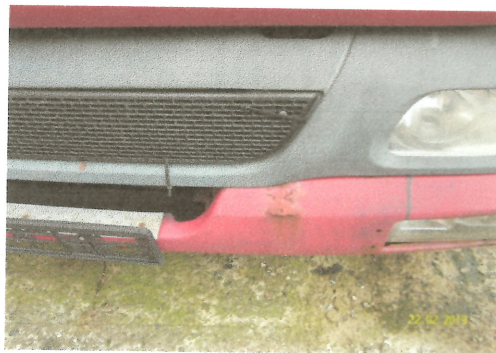
Karosérie v původním barevném provedení červená. Na mnoha místech lak poškozen.

Na karosérii se nachází mechanická poškození, začínající koroze.

Lak - opotřebení zvýšené oproti celkovému stavu vozidla.

Technický stav karosérie a rámu hodnotím srážkou -40%.

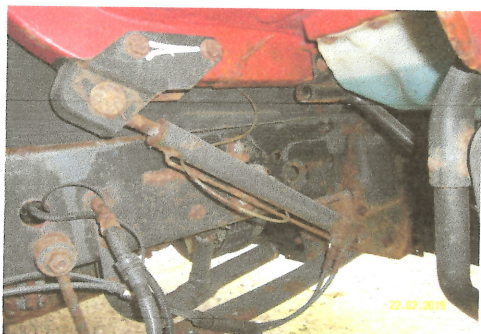
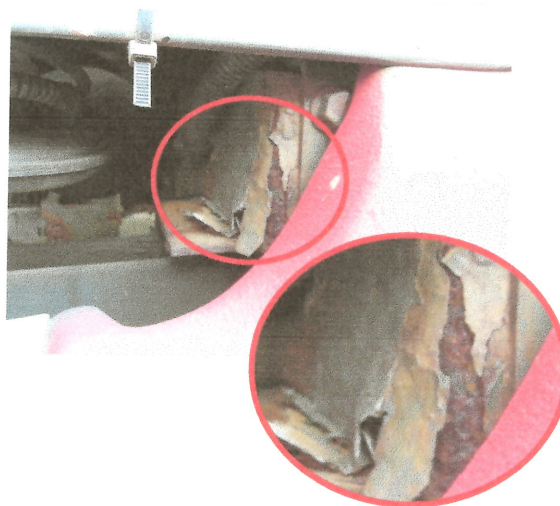
Rám - povrchová koroze

Na několika místech pokročilá koroze.

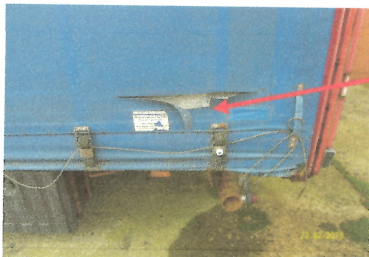
Nástavba - plachta

Plachta na mnoha místech mechanicky poškozena.
